REVISTA DE ANTROPOLOGIA

UN CAMINO CEREMONIAL EN SAN AGUSTÍN

ROBERTO LLERAS PEREZ

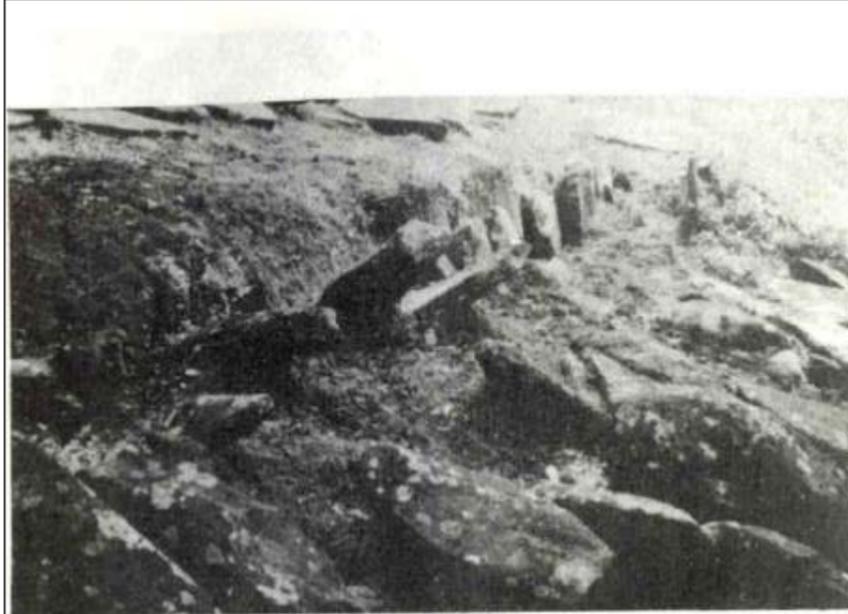
FOTOGRAFIA 1.
Sector parcialmente destruido de la estructura, antes de la excavación.

El carácter no marcadamente monumental de la estructura determinó que con posterioridad a las investigaciones de Duque Gómez y Reichel-Dolmatoff se abandonara el área sin prestar atención a su reconstrucción y conservación. Cuando visitamos la zona en Febrero de 1979 la situación de la estructura era la siguiente: se encontraba descubierto un sector de aproximadamente 60 metros de longitud y era evidente que el resto continuaba bajo tierra en ambos extremos; el sector descubierto estaba alterado en parte, faltaban algunas lajas y la mayoría estaban desplazadas de su posición original por efecto de la presión de la tierra de relleno o por acción de los gaaqueros; eran visibles aun las huellas del corte practicado por Reichel-Dolmatoff y cerca a él existía un sector descubierto de la estructura en buen estado de conservación de aproximadamente 7 mts. de longitud.

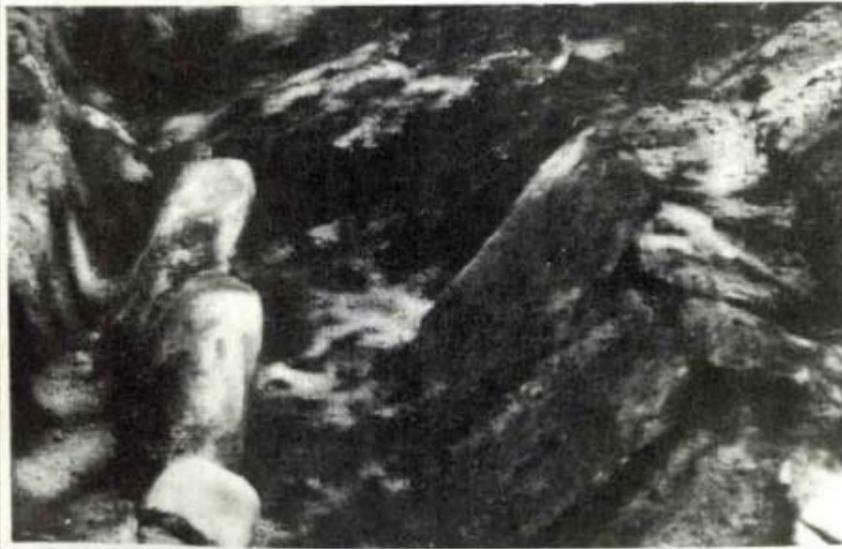
FOTOGRAFIA 2.
Excavación hileras de lajas verticales.

1. Se retiró la tierra superficial hasta el borde inferior de las lajas horizontales de la estructura dejando así al descubierto la parte superior de ésta; en las secciones en que la estructura no había sido aun descubierta esta fase implicó la remoción de hasta 1.50 mis. de tierra. La remoción de la tierra en estas secciones se realizó excavando por estratos naturales y recuperando el material cultural existente en ellos.
2. Las lajas horizontales que forman la superficie visible de la estructura fueron removidas dejando al descubierto las verticales y transversas y el relleno central de la misma. (Ver Fotografía 2).

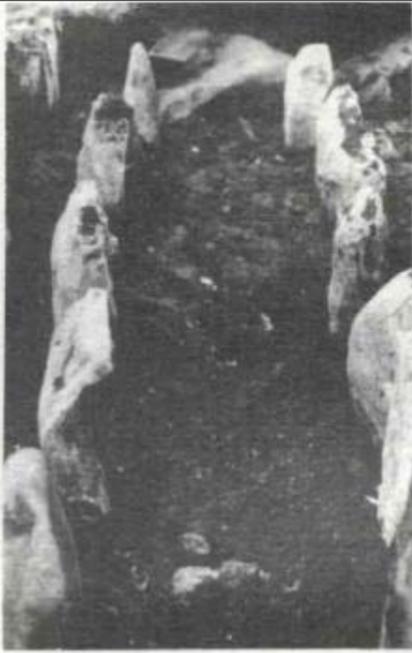
FOTOGRAFIA 3.
Consolidación; recolocación
de lajas verticales y
relleno del corredor central.

4. Se examinaron las características del piso de la estructura y el relleno a los lados exteriores de las lajas verticales y se recolocaron éstas en posición. Gran parte de las lajas verticales habían sido desplazadas de su posición original por efecto de la presión de la tierra de relleno del aterrazamiento de tal manera que se encontraban inclinadas (Ver Fotografía 1). Adicionalmente, las de mayor peso se habían hundido en el piso de la estructura. Para recuperar esta parte debieron enderezarse y llevarse a nivel las lajas desplazadas.

5. En esta fase se relleno nuevamente el centro de la estructura hasta el borde superior de las lajas verticales y se recolocaron las lajas transversales en su posición original. Para lograr una mayor estabilidad de la estructura a largo plazo la tierra de relleno debió ser fuertemente apisonada.

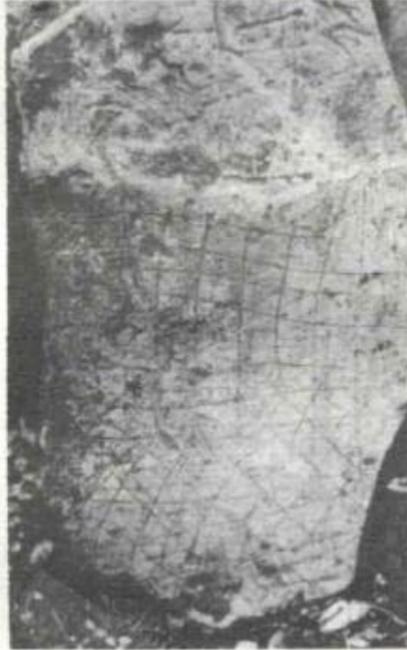
FOTOGRAFIA 4.
Laja vertical con incisiones.

Se encontró que algunas de las lajas verticales de la estructura y una de las horizontales presentaban grabados e incisiones en parte de su superficie. (Ver Fotografías 4 y 5). Se registraron representaciones antropomorfas, zoomorfas y diseños de líneas cruzadas formando diversos motivos geométricos. La técnica y los motivos de estos grabados reproducen los de otras tallas conocidas anteriormente (Por ejemplo las conservadas en el Museo del Parque Arqueológico). La razón de que algunas de las lajas de la estructura se encuentren grabadas no es muy clara.

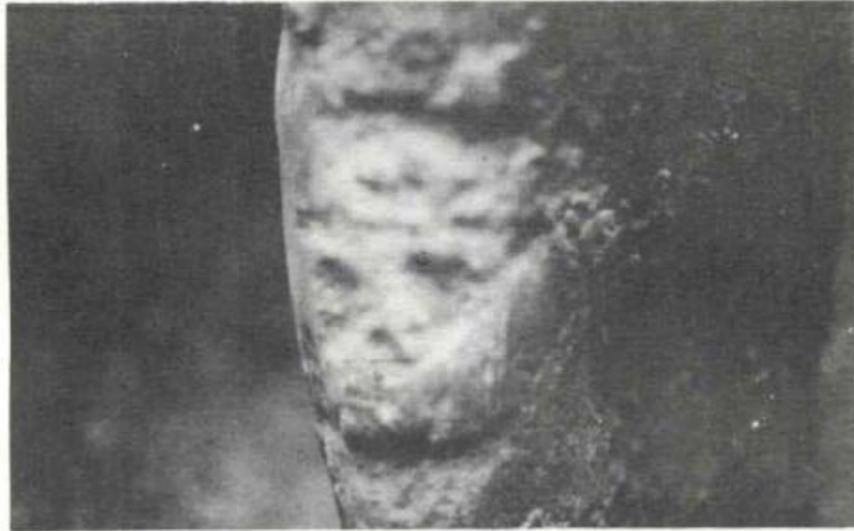
FOTOGRAFIA 5. Motivo antropomorfo tallado en una faja vertical.

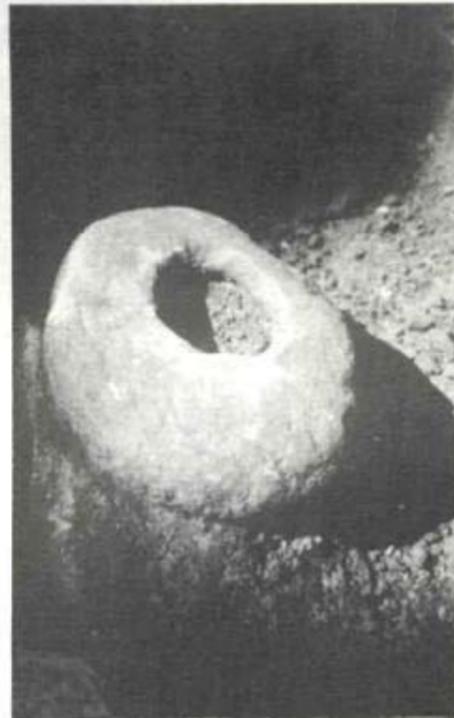
FOTOGRAFIA 6.
Metate perforado utilizado
como cuña en la estructura.

También se encontraron fragmentos de metales desgastados que fueron usados como cuñas de la estructura (Ver Fotografía 6) y una laja horizontal situada al lado de la hilera de lajas que fue utilizada para moler algún tipo de grano; la laja presenta una depresión en su parte central y allí se halló una mano de moler.

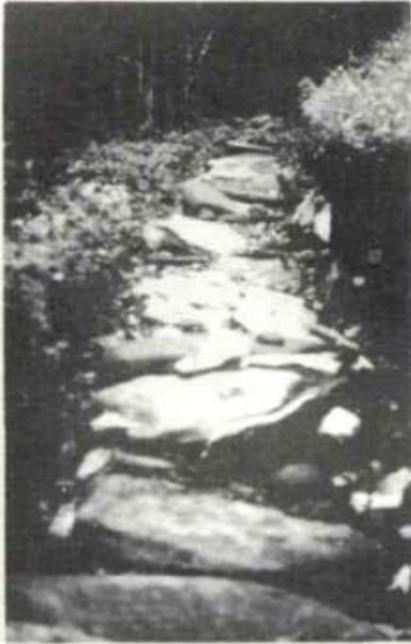
FOTOGRAFIA 7.
Detalle de la estructura,
escalón en el sector central.

La estructura no sigue exactamente la misma curva de nivel en toda su longitud; se encuentran sectores más bajos flanqueados por otros más altos (Ver Plano 2) e inclusive gradas perfectamente conformadas (Ver Fotografía 7 y Plano 2) construidas con dos lajas horizontales superpuestas. A partir del punto en el cual empata con el terraplén que viene de la Mesita D, bordea la depresión del "Bosque de las Estatuas" formando una curva pronunciada en su sector central y continuando luego en una recta hasta donde pudieron encontrarse sus elementos (Ver Plano 1). Un conjunto de lajas localizadas junto al montículo noroccidental de la Mesita B parece representar el extremo de la estructura; el sector final está separado del sector excavado por una área fuertemente alterada y de la cual se retiraron los elementos de la estructura.

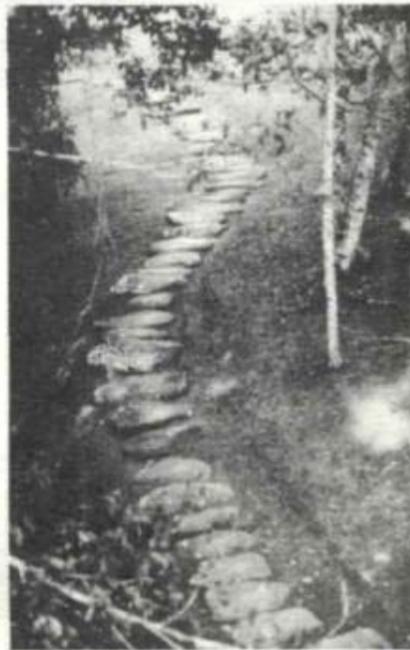
FOTOGRAFIA 8.
Un sector del camino
al terminar la consolidación.

6. Las lajas horizontales fueron recolocadas, niveladas y acañadas con tierra fuertemente apisonada "
7. Con el fin de proteger la estructura ya consolidada contra nuevos desajustes, se suavizaron las pendientes en ambos lados, se arreglaron los desagües y se empedizó el área circundante. (Ver Fotografía 8).

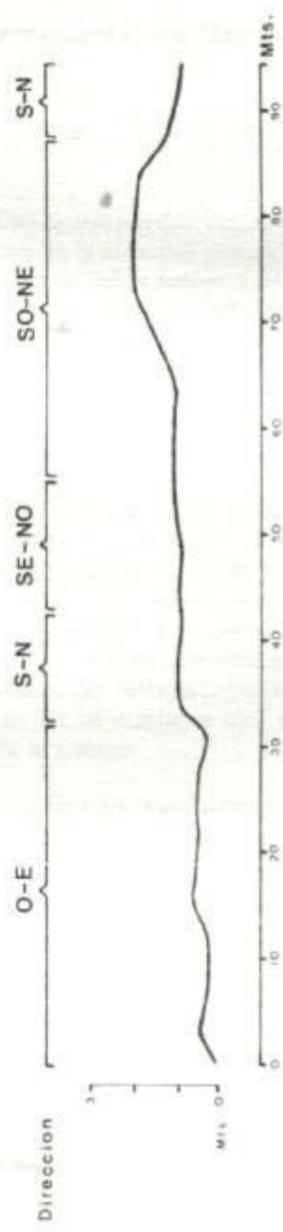
PLANO 2 - Perfil altimétrico

Sector entosado

Escala - horizontal 1:500
-vertical 1:125

La posibilidad de ser una alcantarilla se descarta por las características del relleno interno de la estructura, - no se trata de una construcción que garantice ningún grado de hermetismo y por las características de su disposición altimétrica. Es evidente (Ver Plano 2) que no hay un desnivel definido hacia ninguno de los dos extremos, y que existen en la parte central sectores más bajos de tal manera que es imposible que fluyera por allí una corriente de agua.
