Historia y arqueología de la Ferrería de Pacho, Cundinamarca

ROBERTO LLERAS¹

Resumen

Palabras clave: Ferrería, metalurgia, arqueología industrial, alto horno.

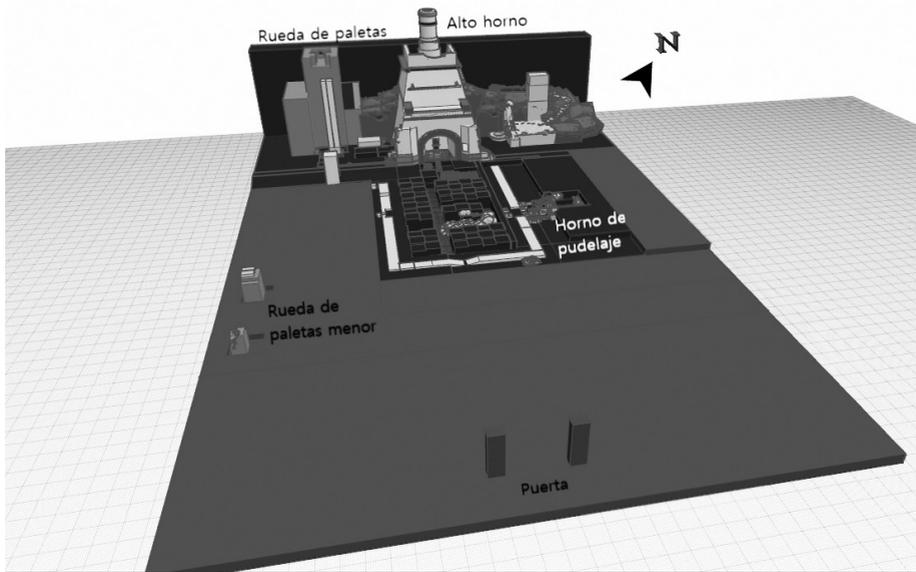
Figura 1

La ferrería de Pacho, las estructuras existentes. ©Sergio A. Díaz.

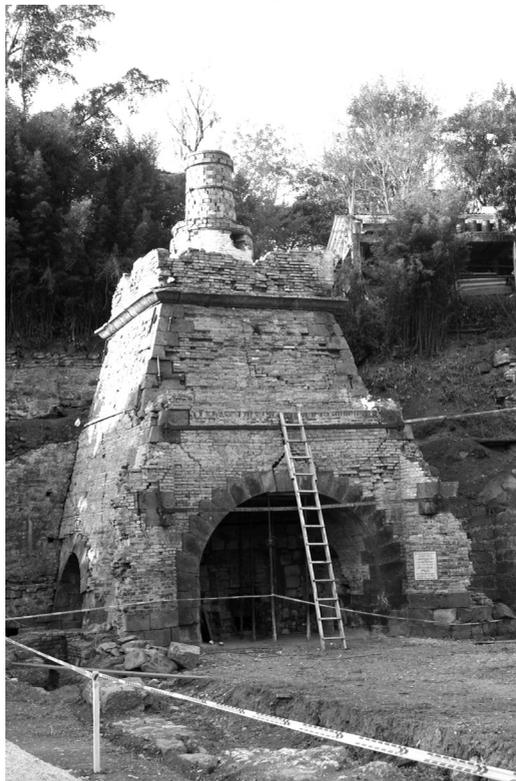
Figura 2

Fachada frontal del alto horno, el primer balcón está a la altura del extremo de la escalera. ©Roberto Lleras.

A una altura aproximada de un metro sobre la terraza se encuentra una abertura rectangular en la chimenea, la boca de carga del horno; más adelante se explica este rasgo en detalle. En el piso de este balcón, hacia el frente del horno, hay una abertura rectangular; es la salida de un buitrón que lleva al techo del arco frontal. Este buitrón auxiliar cumplía la función de evacuar el humo y los gases calientes que se generaban en los procesos de descarga del horno, cuando se extraía la escoria y el arrabio hacia esta zona. Sin este buitrón la atmosfera en este lugar hubiera sido irrespirable.

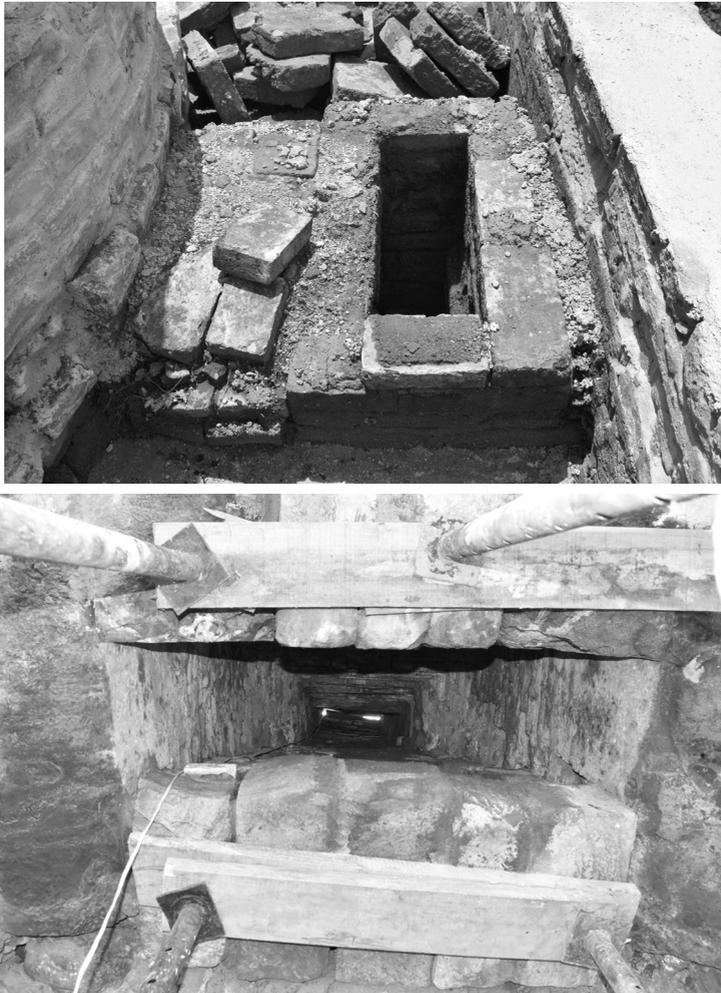
Figura 3

(Arriba) Salida del buitrón auxiliar en el piso del segundo balcón. (Abajo) El buitrón auxiliar, en el techo del arco frontal del horno. ©Sergio A. Díaz.

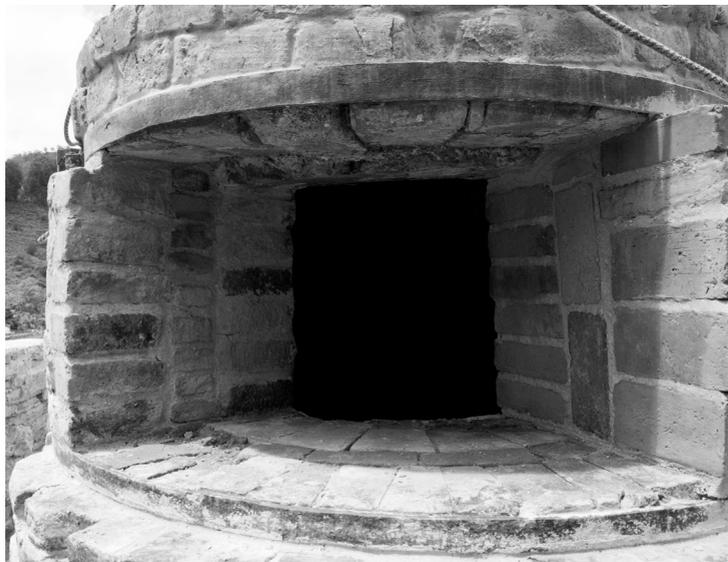
Figura 4

La boca de carga del horno. ©Sergio A. Díaz.

El rasgo más importante en este segundo balcón es la puerta, o boca, de carga del horno. Se trata de una abertura rectangular situada a 9.39 metros sobre la base del horno y de 0.87 metros de altura. Está delimitada por cerchas de hierro y debió tener originalmente una puerta.

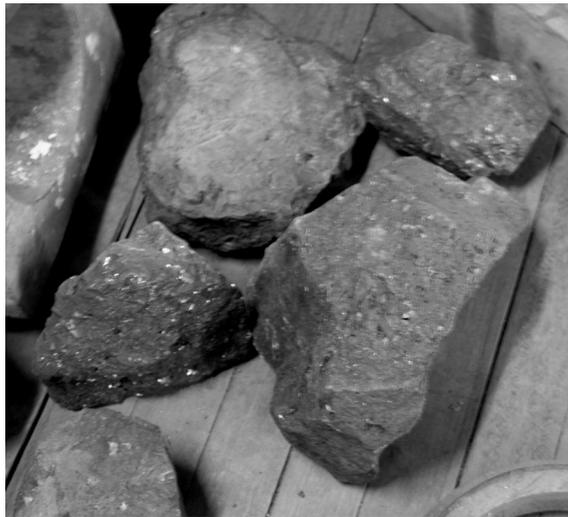
Figura 5

Mineral de hierro del tipo usado en la Ferrería. ©Roberto Lleras.

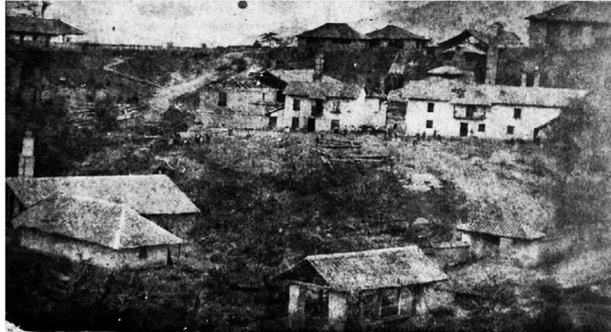
Figura 6

La Ferrería y estructuras aledañas en 1887. Tomada de Ana García de Corradine, *Algo sobre la industria del hierro en Colombia y sus pioneros*, (Bogotá, 1976).

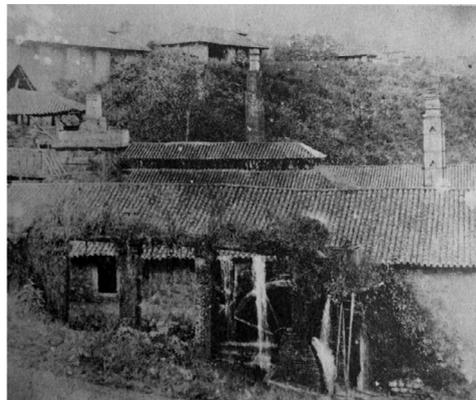
Figura 7

Fotografía antigua; en la parte superior los edificios en los que se almacenaban los materiales de carga. Tomada de García de Corradine, *Algo sobre la industria*, (Bogotá: 1976).

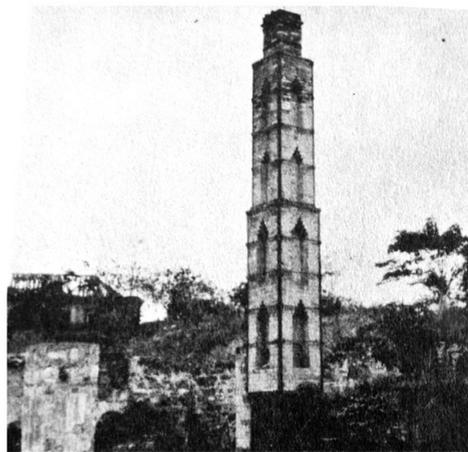
Figura 8

Fotografía antigua, detrás y a la izquierda de la chimenea se ve la estructura lateral. Tomada de García de Corradine, Algo sobre la industria, (Bogotá: , 1976).

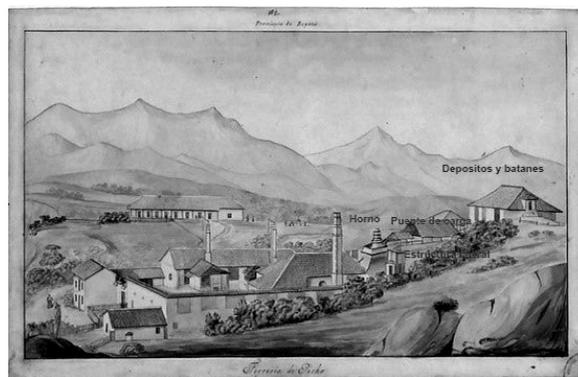
Figura 9

Lámina de la Comisión Corográfica, 1858. A la derecha, la ubicación de las estructuras de carga. Biblioteca Nacional de Colombia. Album de la Comisión Corografica, 1858.

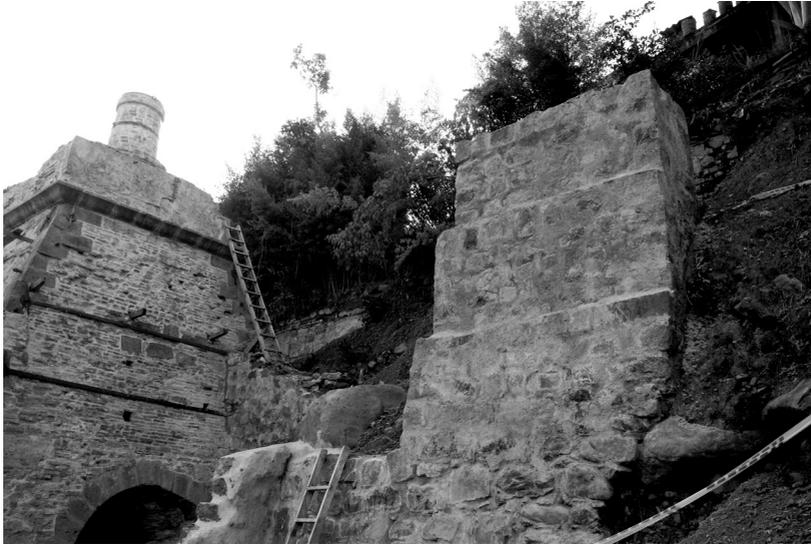
Figura 10

Machón (derecha) que sostenía una estructura lateral asociada con la carga del horno. ©Roberto Lleras.

En las exploraciones arqueológicas se registraron ruinas de grandes machones ubicados donde existía esta estructura lateral.

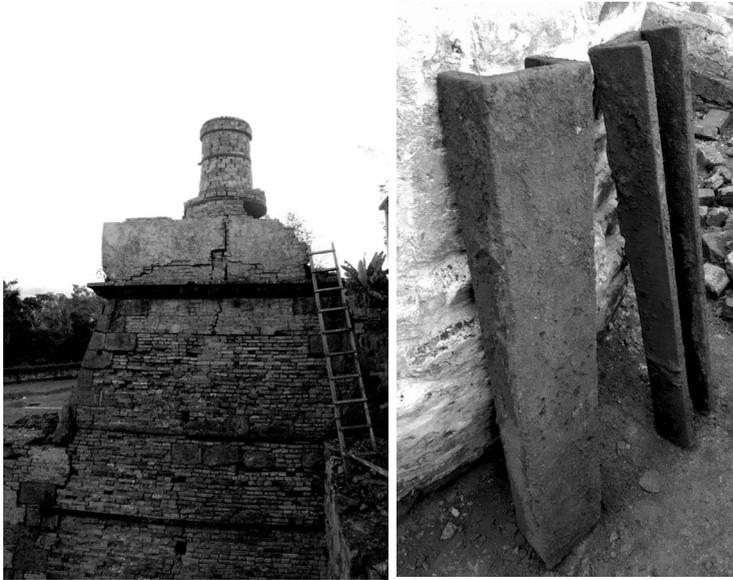
Figura 11

(Izq.) Vista lateral del alto horno, el segundo balcón desde donde se realizaba la carga está en el extremo de la escalera. (Der.) Canalones de hierro encontrados en el segundo balcón del horno. ©Roberto Lleras.

Es probable que se hayan usado vagones que corrían sobre rieles o guías para acarrear los materiales desde los batanes hasta la boca de carga. Dos fragmentos de canalones de hierro en forma de C fueron encontrados en el segundo balcón del horno y retirados por los operarios del Consorcio antes de la intervención del equipo de arqueología; pueden ser rieles o guías de vagones.

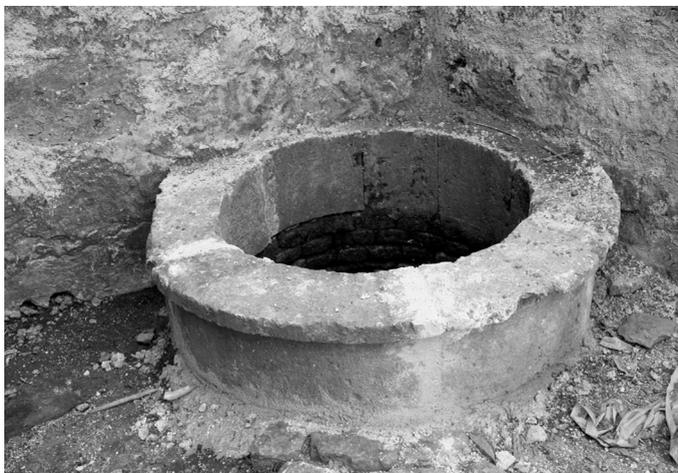
Figura 12

Pozo de salida del aire caliente de los túneles. ©Roberto Lleras.

Además de la estructura de carga, el alto horno requería de un sistema de ventilación. La inyección continua de aire era imprescindible para mantener una buena combustión y temperaturas constantes que fundieran el hierro. Era necesario, además, que el aire fuera precalentado para que su ingreso al horno no produjera un descenso de la temperatura. Para ese efecto se construyó un sistema de túneles con dos subsistemas de circulación de aire. Los túneles no han sido objeto de un mapeo completo, así que aún existen muchos detalles de su configuración que se desconocen. Sabemos, por ahora, que forman una *T* con el punto de unión de los dos ejes directamente bajo el crisol del alto horno: desde este punto se prolonga el eje mayor que llevaba a una cámara en la cual el aire se calentaba gracias a algún artefacto de combustión (la ubicación exacta de este sitio aún no se conoce). Este aire caliente debía circular por convección dentro de los túneles hasta el punto bajo el crisol y desde allí hacia los dos brazos de la *T*. En el extremo oriental existía un pozo, con su respectivo brocal, que permitía la salida del aire caliente.

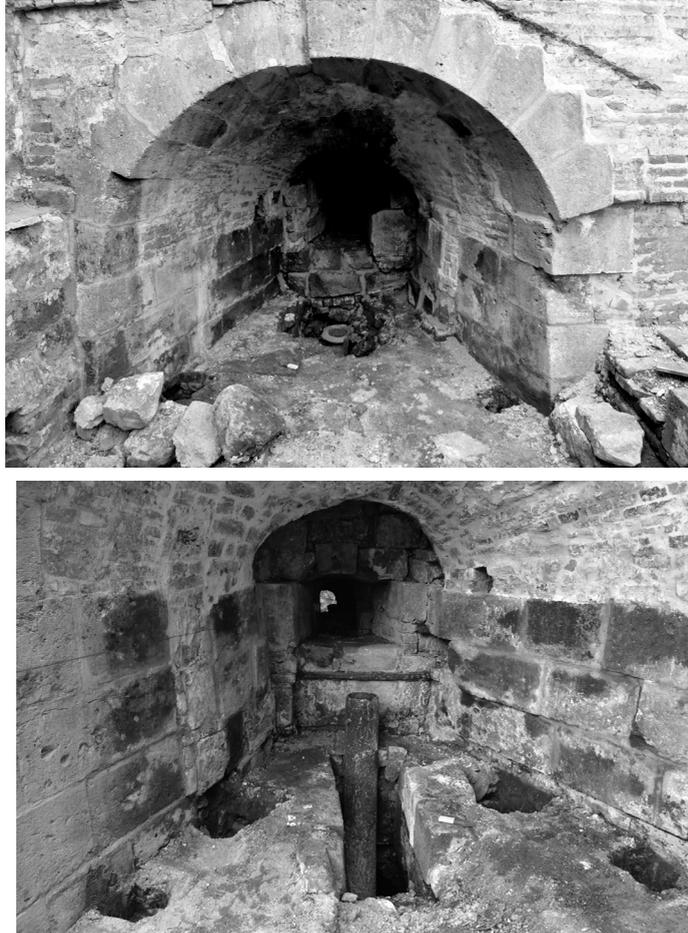
Figura 13

(Arriba.) Arco lateral, ventana al interior del horno. En la parte inferior tubo metálico que se acoplaba a un codo y una tobera por donde entraba el aire caliente a presión. (Abajo.) Ventana y tubo metálico de inyección de aire en el otro arco lateral. Se ve como el tubo metálico sale de un túnel de aire. Fotos: Sergio A. Díaz.

Dentro de este ambiente de aire caliente de los túneles corría una tubería de hierro de 6", el segundo sistema de circulación. Un sistema de pistón y embolo de madera accionado por la rueda hidráulica inyectaba aire a presión en esta tubería; el aire recorría las tuberías de hierro dentro de los túneles elevando su temperatura y salía luego por toberas ubicadas a lado y lado del horno. Los arcos laterales demarcan espacios contra la pared del horno en donde se abren pequeñas ventanas rectangulares por donde entraban las toberas metálicas de inyección de aire caliente. El uso de fuerza hidráulica garantizaba un flujo ininterrumpido de aire al alto horno.

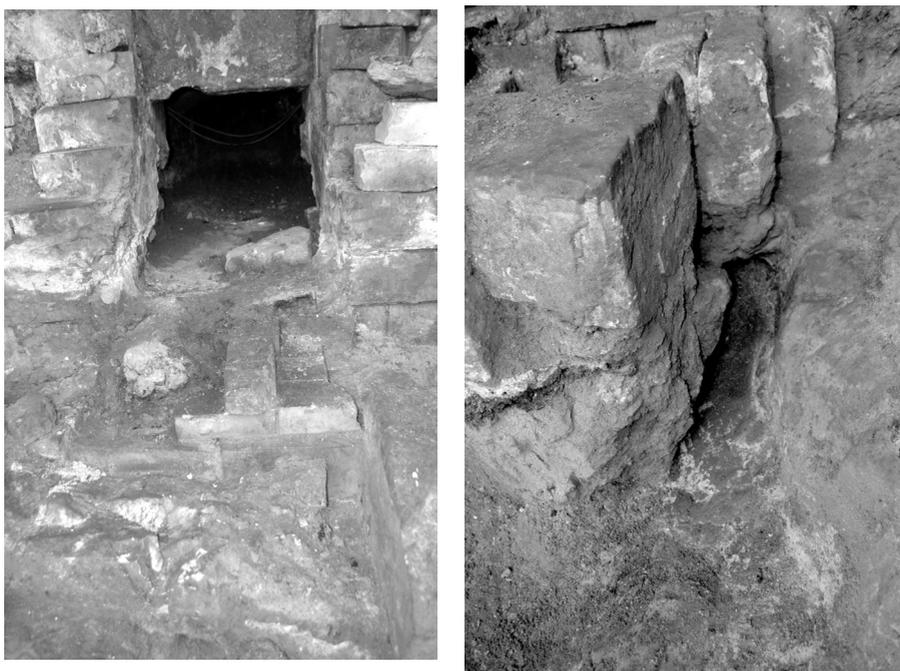
Figura 14

(Izq.) La bigotera o estructura de extracción de la escoria. En la parte superior la puerta de hierro deslizante, centro y abajo la estructura que canalizaba la escoria fundida. Centroizquierda, un fragmento de escoria in situ. (Der.) La piqueta o canal de descarga del hierro fundido. Véase el canal calcinado. ©Roberto Lleras.

El arco frontal cobija un espacio mayor en el que, a nivel del piso, se encuentra una abertura rectangular con puerta de hierro que corresponde al dispositivo de extracción de la escoria (bigotera); una estructura de piedras rectangulares ayudaba a contener y canalizar este fluido. A la derecha, mirando de frente a la estructura, y al nivel más bajo hay un canal con evidentes signos de calcinación: la salida del hierro fundido o arrabio (piquera). La descarga del horno era otra operación compleja. El *ironmaster* determinaba el momento en que se descargaba el arrabio; según las fuentes documentales era cada 12

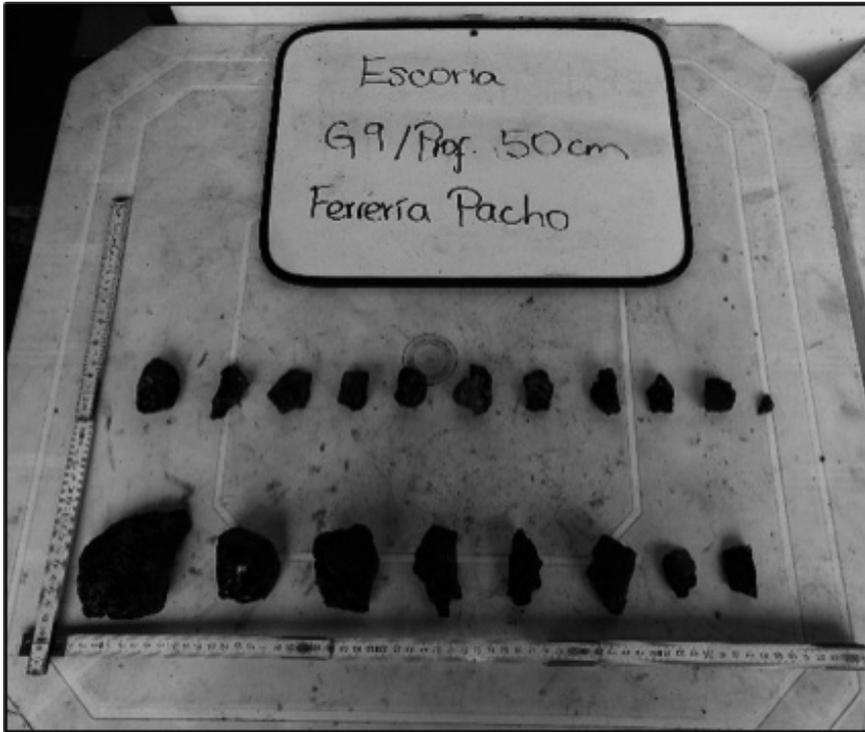
Figura 15

Tipos de escoria procedentes de excavación arqueológica. ©Luzed Moreno

horas¹⁷. La escoria se descargaba con mayor frecuencia; esta última es menos densa y flota sobre el hierro fundido, su temperatura de fusión es menor y por ello podía ser contenida por una puerta de hierro. La escoria está compuesta de un conjunto de minerales y elementos aportados a la carga por el mineral de hierro, la caliza y restos de hierro y carbón; debido al alto contenido de sílice esta es, sobre todo, un vidrio. En el caso del alto horno de Pacho la escoria es de color gris oscuro (Fig. 15).

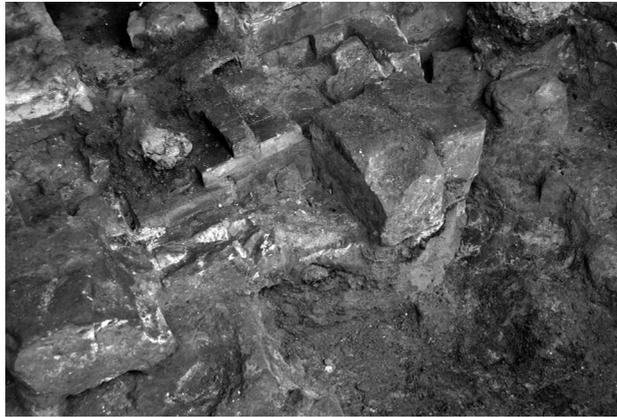
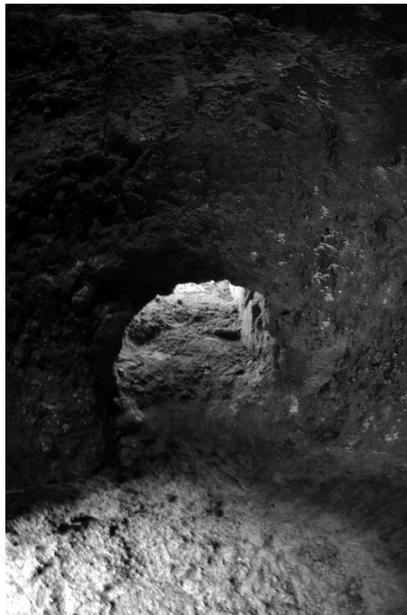
Figura 16

(Arriba.) Conjunto bigotera-piquera: izquierda bigotera, derecha canal de la piquera. (Abajo.) Bloque de arrabio en el fondo del crisol (abajo), abertura de la bigotera, al centro. ©Roberto Lleras.

La piqueta es simplemente el sitio en donde el crisol del horno se perfora (pica) para extraer el hierro fundido. Una vez que se ha completado la descarga se introduce un taco de arcilla refractaria que sella el hueco; con el calor del horno esta arcilla se endurece. La piqueta se prolongaba hacia afuera en uno o varios canales hasta llegar a un sitio donde el arrabio se enfriaba y solidificaba.

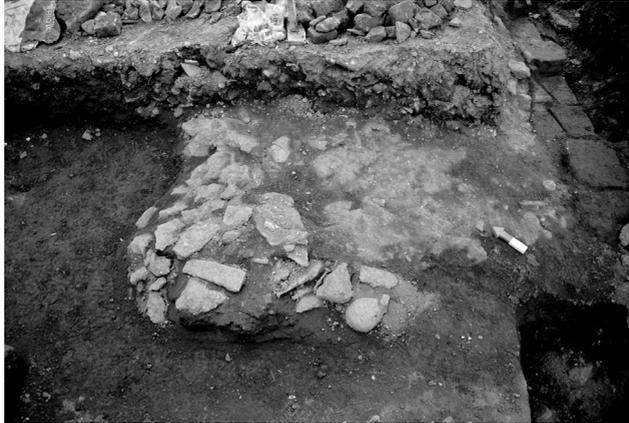
Figura 17

Acumulación de arrabio frente al alto horno. ©Roberto Lleras.

En las excavaciones se encontró gran cantidad de arrabio, tal y como se solidificó al enfriarse tras la salida del horno. El arrabio (pig iron) es el primer producto del proceso de fundición-reducción de un alto horno. Químicamente es hierro con un contenido de carbono que puede llegar al 8% y

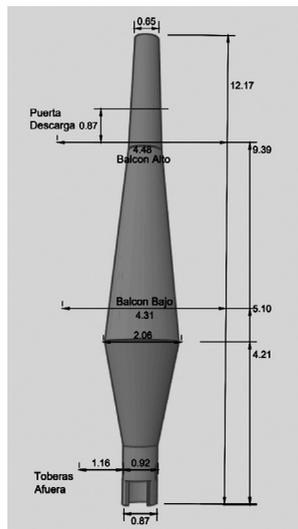
Figura 18

Alto horno, esquema de configuración interna y medidas. ©Sergio A. Díaz

La configuración interna del alto horno se obtuvo retirando de su interior la basura acumulada y tomando todas las medidas internas.

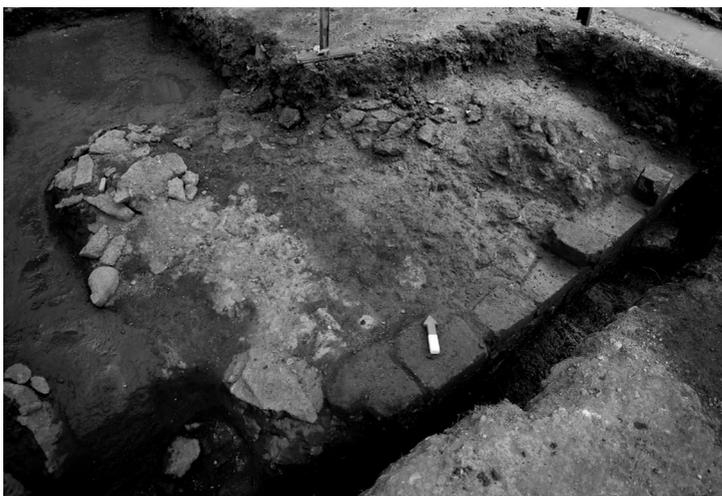
Figura 19

Muro de ladrillo que recibía los flujos de escoria y arrabio. ©Sergio A. Díaz.

Como se mencionó en un capítulo anterior, el alto horno de Pacho no fue descargado por última vez. En el fondo del crisol se encontró un bloque sólido de arrabio que constituye la postrera fundición. El nivel del hierro fundido alcanza el borde mismo de la bigotera, lo que indica que la carga estaba lista para su extracción.

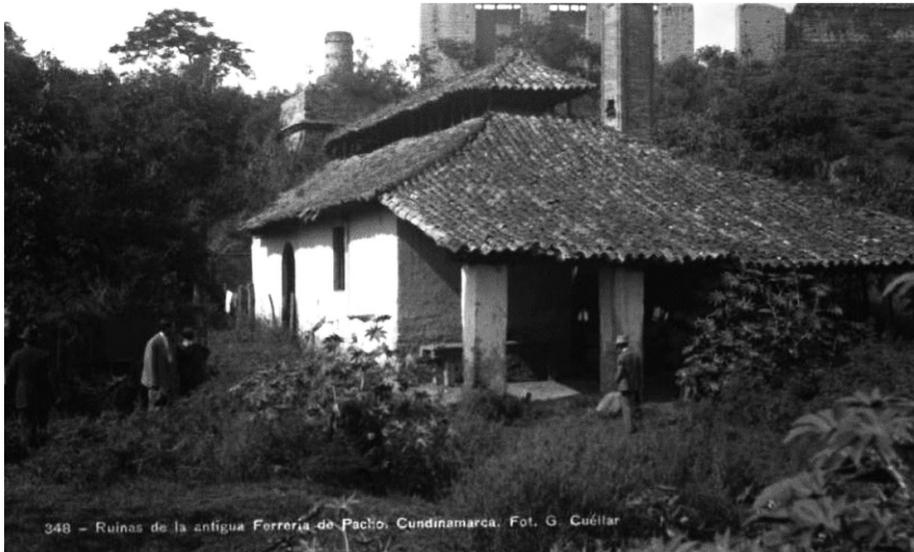
Figura 20

El taller de arrabio o Casa de Trabajo (Workhouse) tal y como lucía antes de su demolición. Tomada de García de Corradine, *Algo sobre la industria*, (Bogotá: 1976).

el aire caliente, el humo y los gases generados por los procesos metalúrgicos que se realizaban en su interior (Fig. 20).

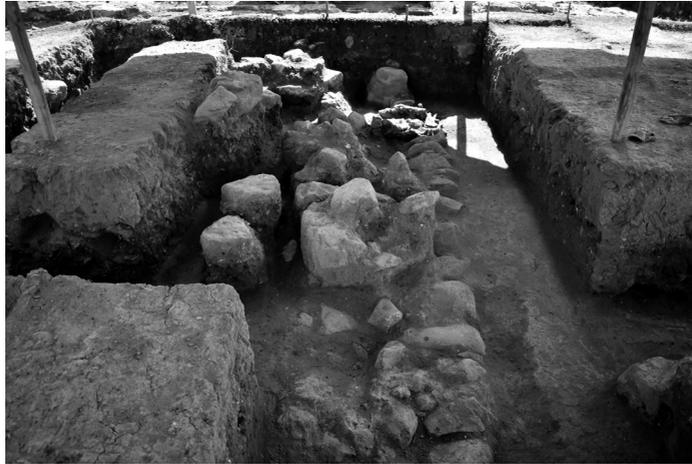
Figura 21

Cimientos ciclópeos del conjunto martinete-malacate. ©Sergio A. Díaz.

gran tamaño, posiblemente un conjunto malacate-martinete que se prolongaba desde la pared este del taller hacia el horno de pudelaje. Seis bases de piedra (dos hileras de tres), que aparentemente sostenían postes de madera, marcan la dirección de la estructura que conecta el horno de pudelaje, en el lado este del taller de arrabio (Fig. 24).

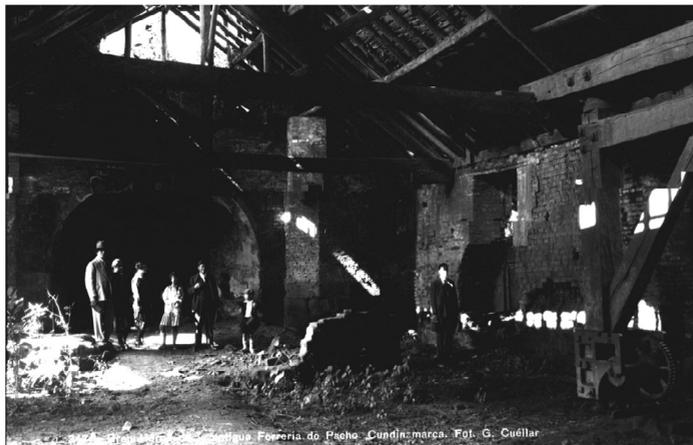
Figura 22

Fotografía antigua de Gumersindo Cuéllar. Interior de la Casa de Trabajo, derecha el conjunto martinete-malacate; detrás del individuo solo, el muro de contención del arrabio y arrabio al descubierto bajo los pies del niño. Tomada de García de Corradine, Algo sobre la industria, (Bogotá: 1976)

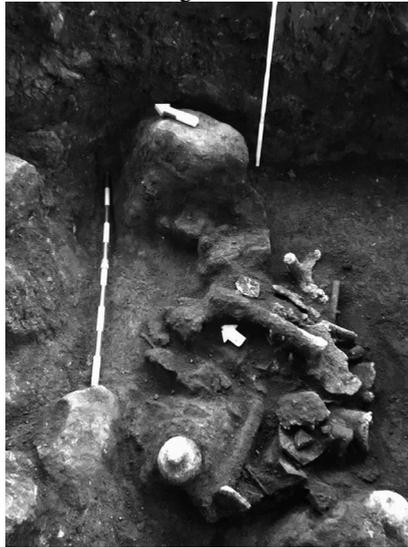
Figura 23

Fragmentos de maquinaria que pudieron hacer parte del conjunto martinete-malacate. ©Roberto Lleras.

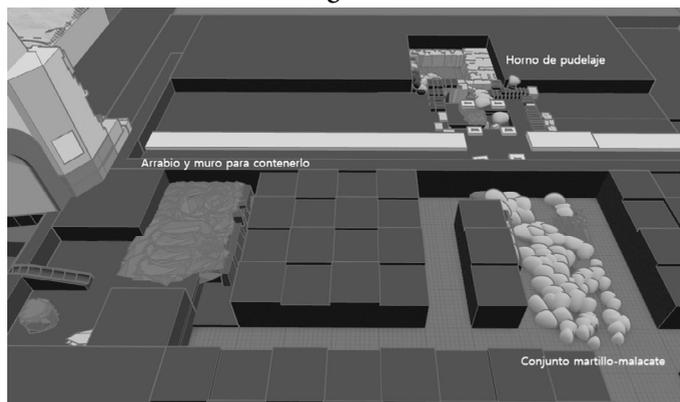
Figura 24

Resultados de la excavación en la casa de trabajo y horno de pudelaje. ©Sergio A. Díaz.

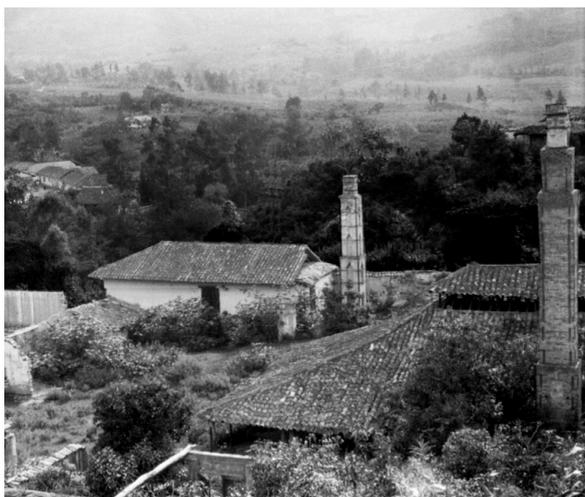
Figura 25

Fotografía antigua de Gumersindo Cuellar; la chimenea del horno de pudelaje en el extremo derecho. Tomada de García de Corradine, Algo sobre la industria, (Bogotá: 1976)

No quedaron descripciones ni fotografías del horno de pudelaje, salvo las de su chimenea, por lo que no podremos conocer las particularidades de su arquitectura y funcionamiento. Un horno de pudelaje o reverbero funde el arrabio en una atmosfera de aire super calentado, pero sin que haya contacto entre el combustible y el metal; el hierro en estado líquido se agita con varillas introducidas por una o dos ventanas logrando la oxidación y remoción del carbono; el producto final es hierro dulce, maleable y apropiado para los tratamientos y usos posteriores. Guerra Azuola¹⁹ lo describe como “...un prisma o semicilindro horizontal con una pequeña puerta lateral...” y un dispositivo

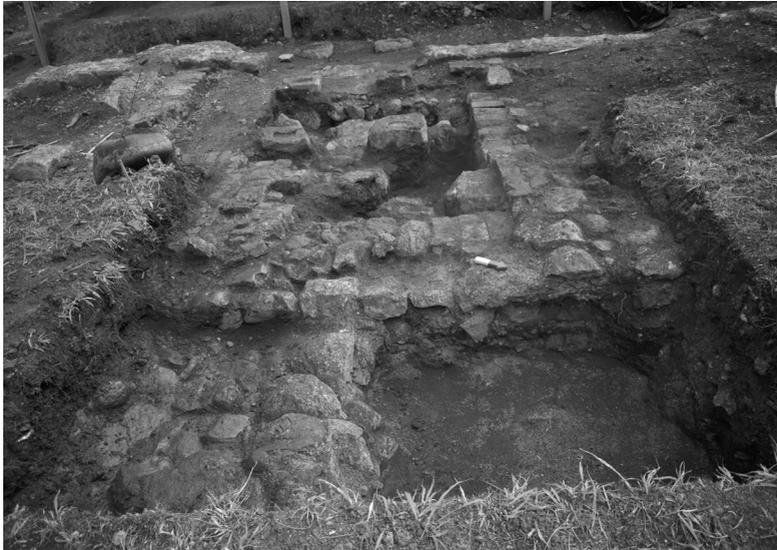
Figura 26 - Cimientos del horno de pudelaje y bases de piedra del conjunto martinete-malacate, excavación finalizada. ©Sergio A. Díaz.

Las bases de piedra del conjunto martinete-malacate (3 por lado, ver Fig 26) se prolongan hasta dentro de la estructura del horno: esto es así porque el laminado del hierro dulce que se producía en este horno tenía que hacerse en caliente. Tan pronto se extraían los bloques al rojo vivo desde el horno eran sujetados por el malacate y el martinete empezaba a golpearlos hasta reducirlos al espesor y anchura deseados. Este conjunto debió terminar en una guillotina que cortaba las barras y planchas aún calientes en trozos de las medidas deseadas²⁰.

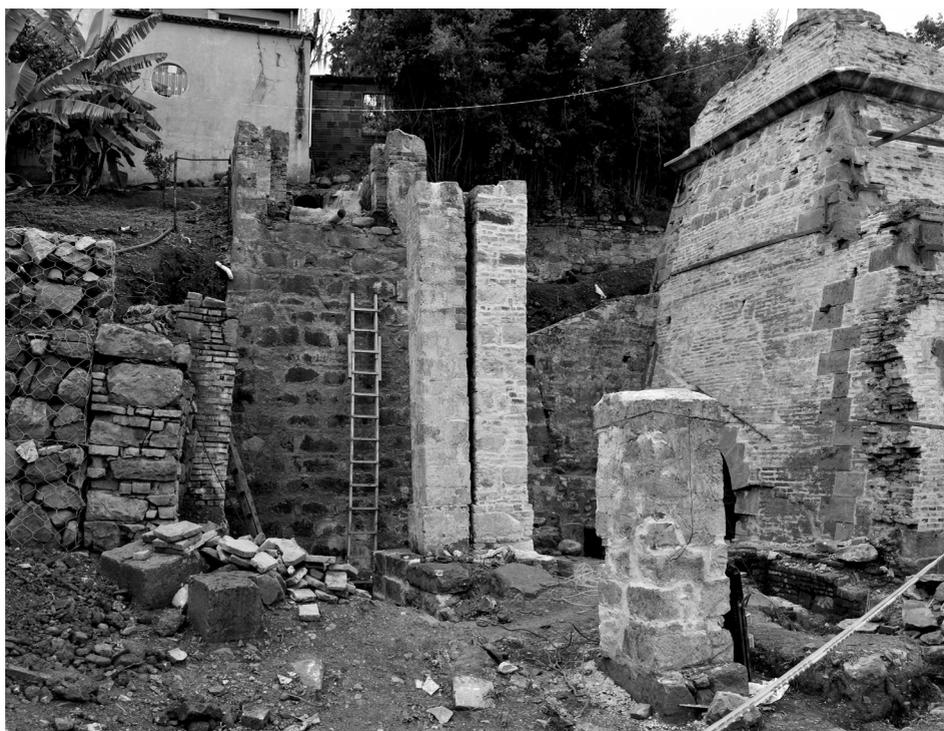
Figura 27

Estructura de la rueda de paletas. Pozo de descarga y machones que sostenían el eje de la rueda (centro).
©Sergio A. Díaz.

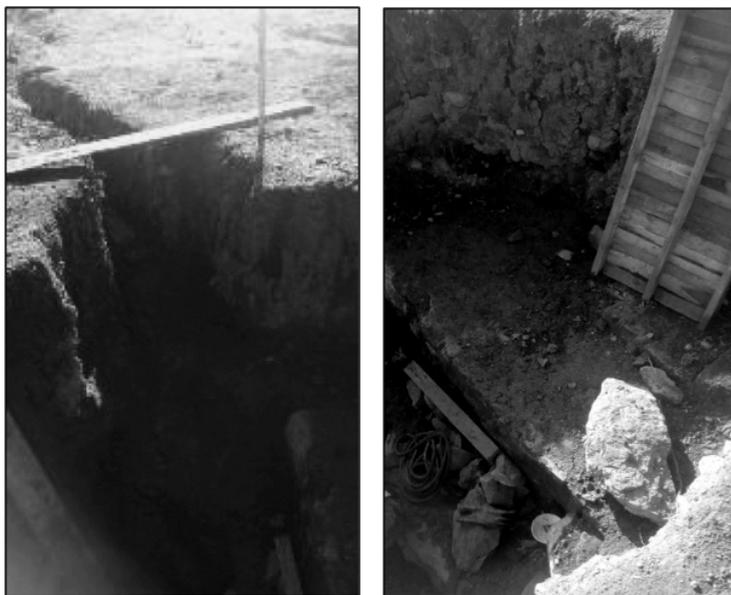
Figura 28

(Izq.) Canal de desagüe parcialmente descubierto. (Der.) Excavación previa a intervención arqueológica.
©Roberto Lleras.

El agua del desvío, después de pasar por la rueda de paletas, seguía su curso por un desagüe que cruza por la mitad del predio en dirección al río Batán, el cual cruza por la parte baja del predio.

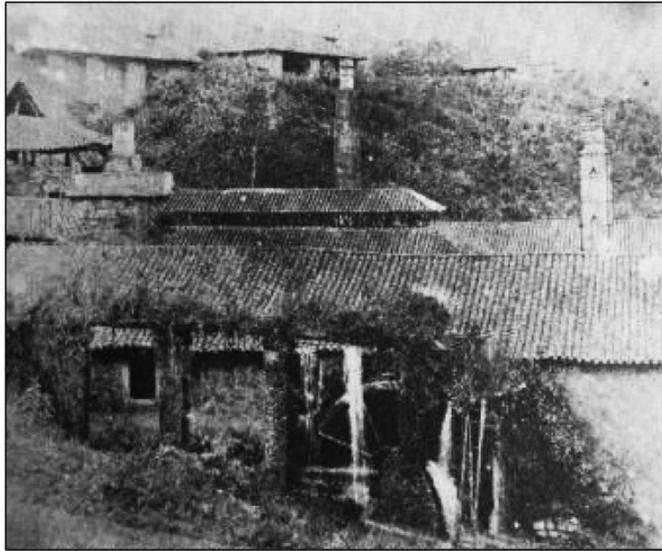
Figura 29

Fotografía antigua; rueda de paletas menor anexa a edificio. Tomada de García de Corradine, Algo sobre la industria, (Bogotá: 1976).

Antes de salir del predio el flujo de agua se aprovechaba de nuevo: el canal de desagüe, cuyo desnivel pronunciado generaba un flujo rápido, pasaba bajo otra rueda de paletas menor que la primera. De esta forma se obtenía otra fuente de energía mecánica.

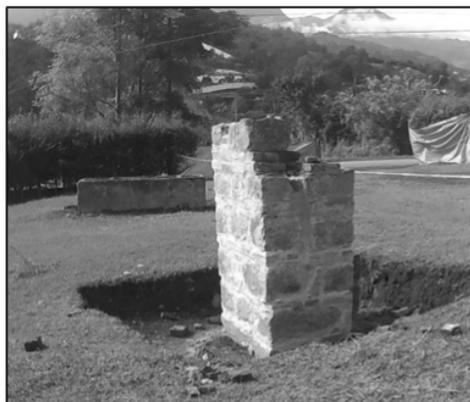
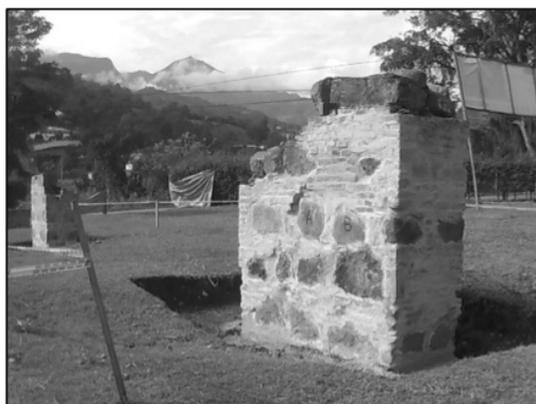
Figura 30

(Arriba.) Machón 1, vista anterior. (Abajo.) Machón 2, vista anterior. ©Roberto Lleras

En el registro de superficie del sitio se ubicaron dos machones semidestruidos: el primero de 180x150 cms y el segundo de 150x80 cms. Están contruidos en piedra y ladrillo y se encuentran ubicados al sur del alto horno. Nuestra hipótesis, es que se trata de los machones que sostenían la rueda de paletas menor, adjunta al edificio alargado que se observa en la fotografía antigua.

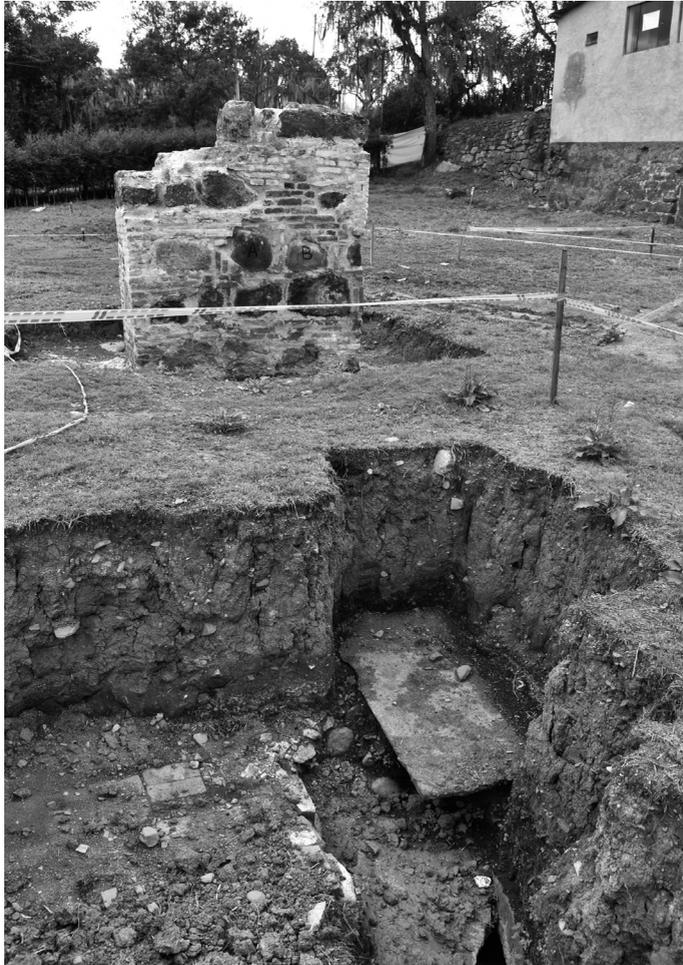
Figura 31

Posible base de chimenea junto a uno de los machones de la rueda de paletas menor. ©Sergio A. Díaz.

Las excavaciones previas a la intervención arqueológica también ubicaron los cimientos de una estructura rectangular cuya ubicación coincide con la de la chimenea externa adjunta al edificio con la rueda de paletas menor.

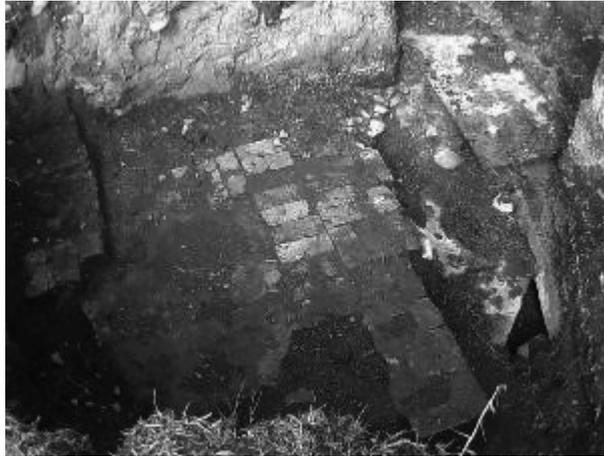
Figura 32

Posible base de chimenea de horno auxiliar. Ubicada al sur del horno. ©Roberto Lleras

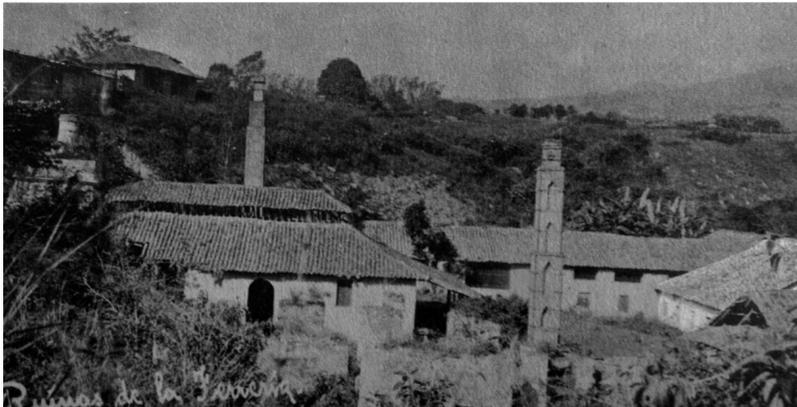
Figura 33

Vista occidental de la Ferrería. Chimenea auxiliar abajo a la derecha. Tomado de Becerra, Chala Aldana y Caballero, Estudio Arqueológico Preliminar, 2014

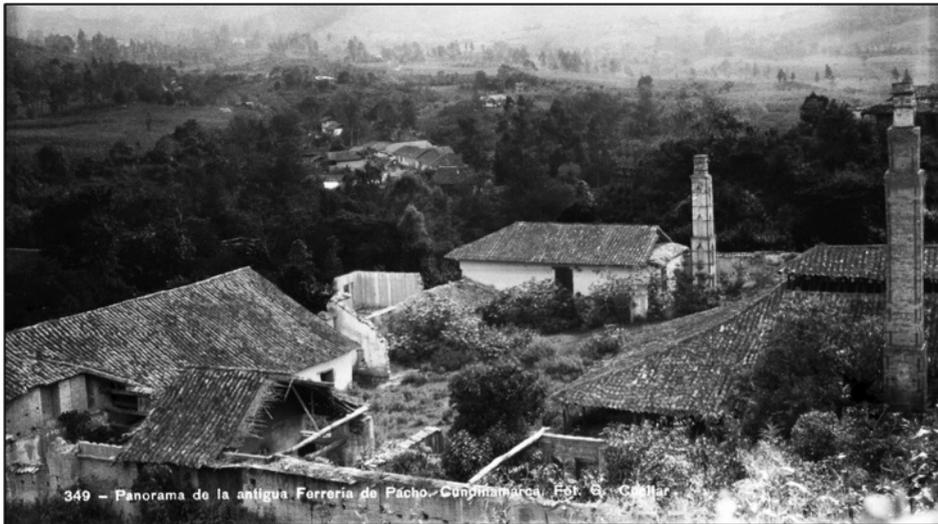
Figura 34

Vista nor-oriental de la Ferrería. Al fondo a la izquierda se observa la chimenea auxiliar externa a los edificios aledaños. Tomado de Becerra, Chala Aldana y Caballero, Estudio Arqueológico Preliminar, 2014.

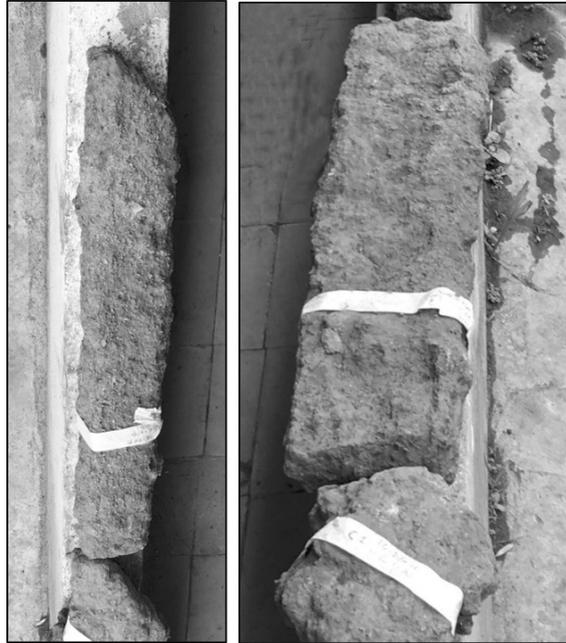
Figura 35

Barras de hierro dulce recuperadas en las excavaciones. ©Roberto Lleras

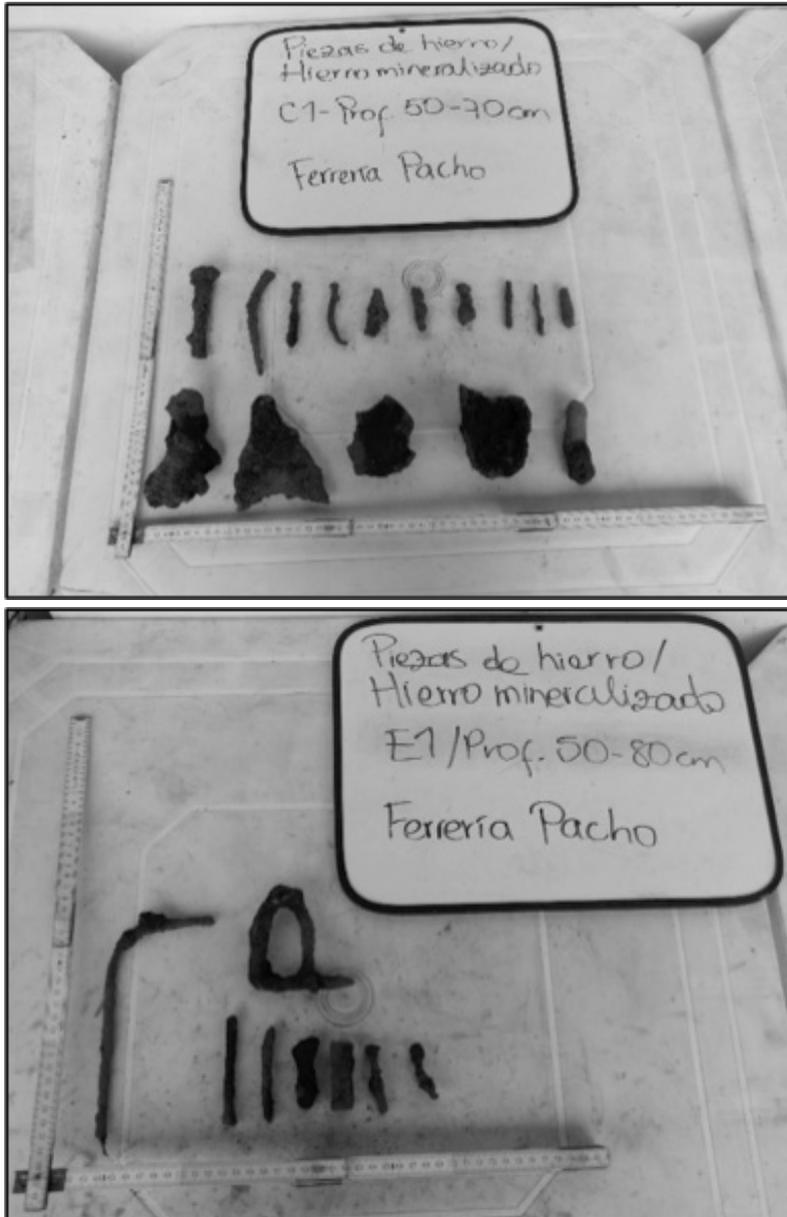
Figura 36

Algunas piezas de hierro recuperadas en la excavación. ©Luzed Moreno

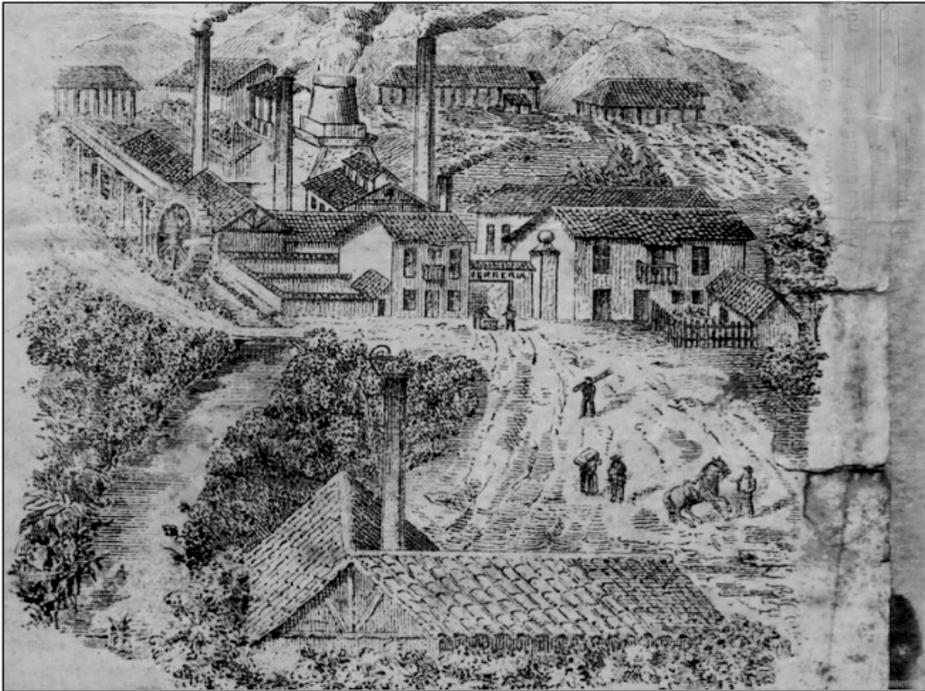
Figura 37

En esta imagen se aprecian las chimeneas que hicieron parte del complejo industrial de la Ferrería. En la parte superior izquierda se aprecia la chimenea que aún no ha sido descubierta. Tomado de Corradine 2011.

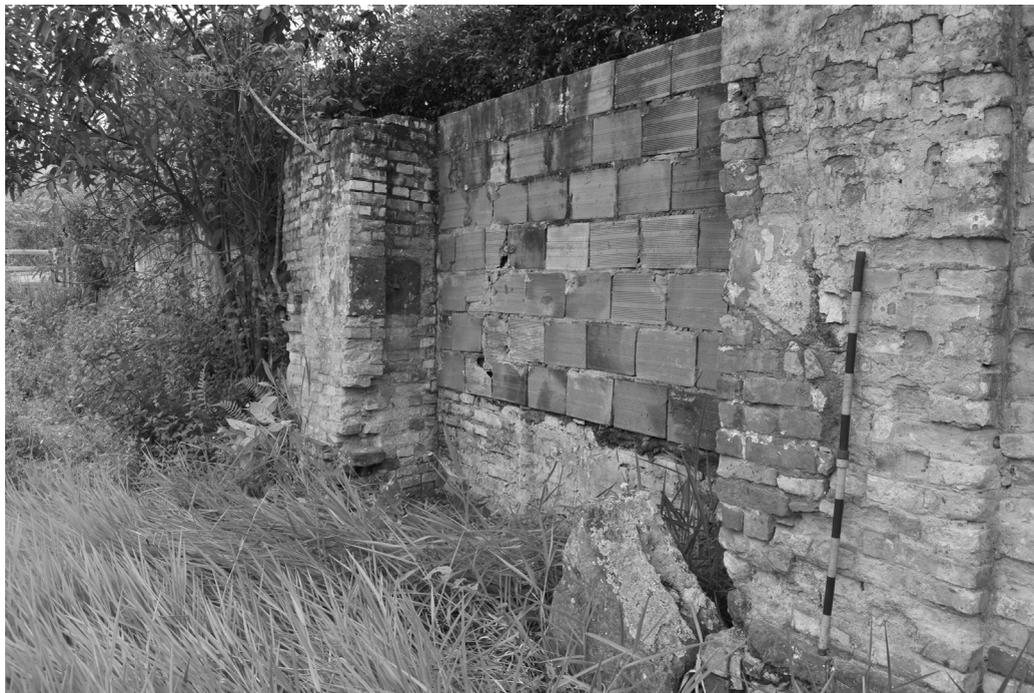
Figura 38

Puerta principal, machones originales y bloqueo posterior con ladrillo moderno. ©Sergio A. Díaz.

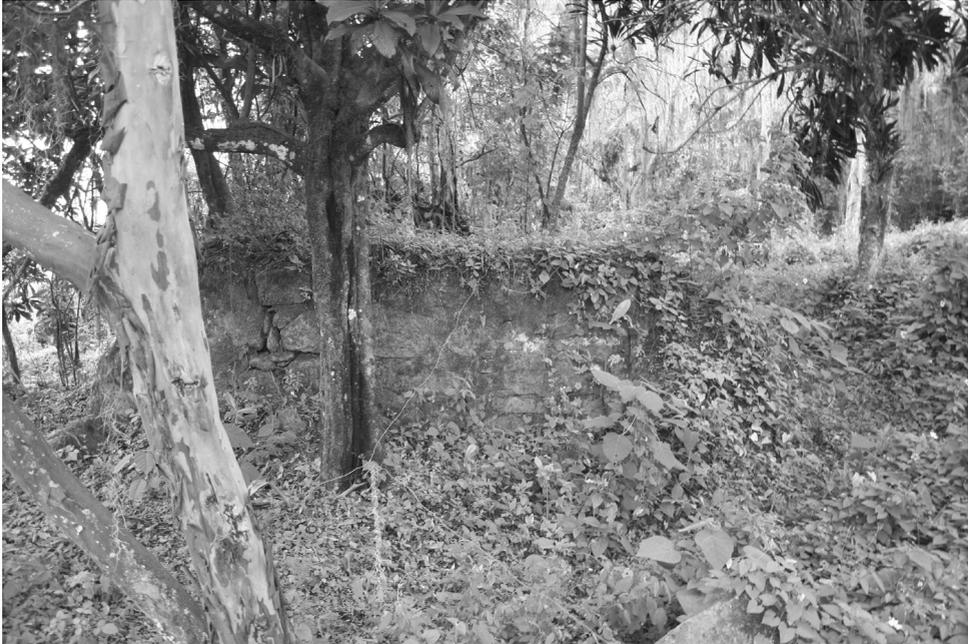
Figura 39

Ruinas de edificios en el sector occidental. ©Roberto Lleras

Y ruinas de edificios ubicados en una finca al otro lado de la carretera Pacho-Coper, posiblemente edificios administrativos, campamentos o residencias de los directivos.
